**На узкой омской магистрали «лоб в лоб» сошлись легендарный отечественный грузовик «ЗИЛ» и престижный джип зарубежной сборки «Gelandewagen» – что осталось... за кадрами «противостояния»?**

## «Если бы, да кабы» - как эксперт ЭКЦ Светников из «бабушки» сделал... «дедушку»!

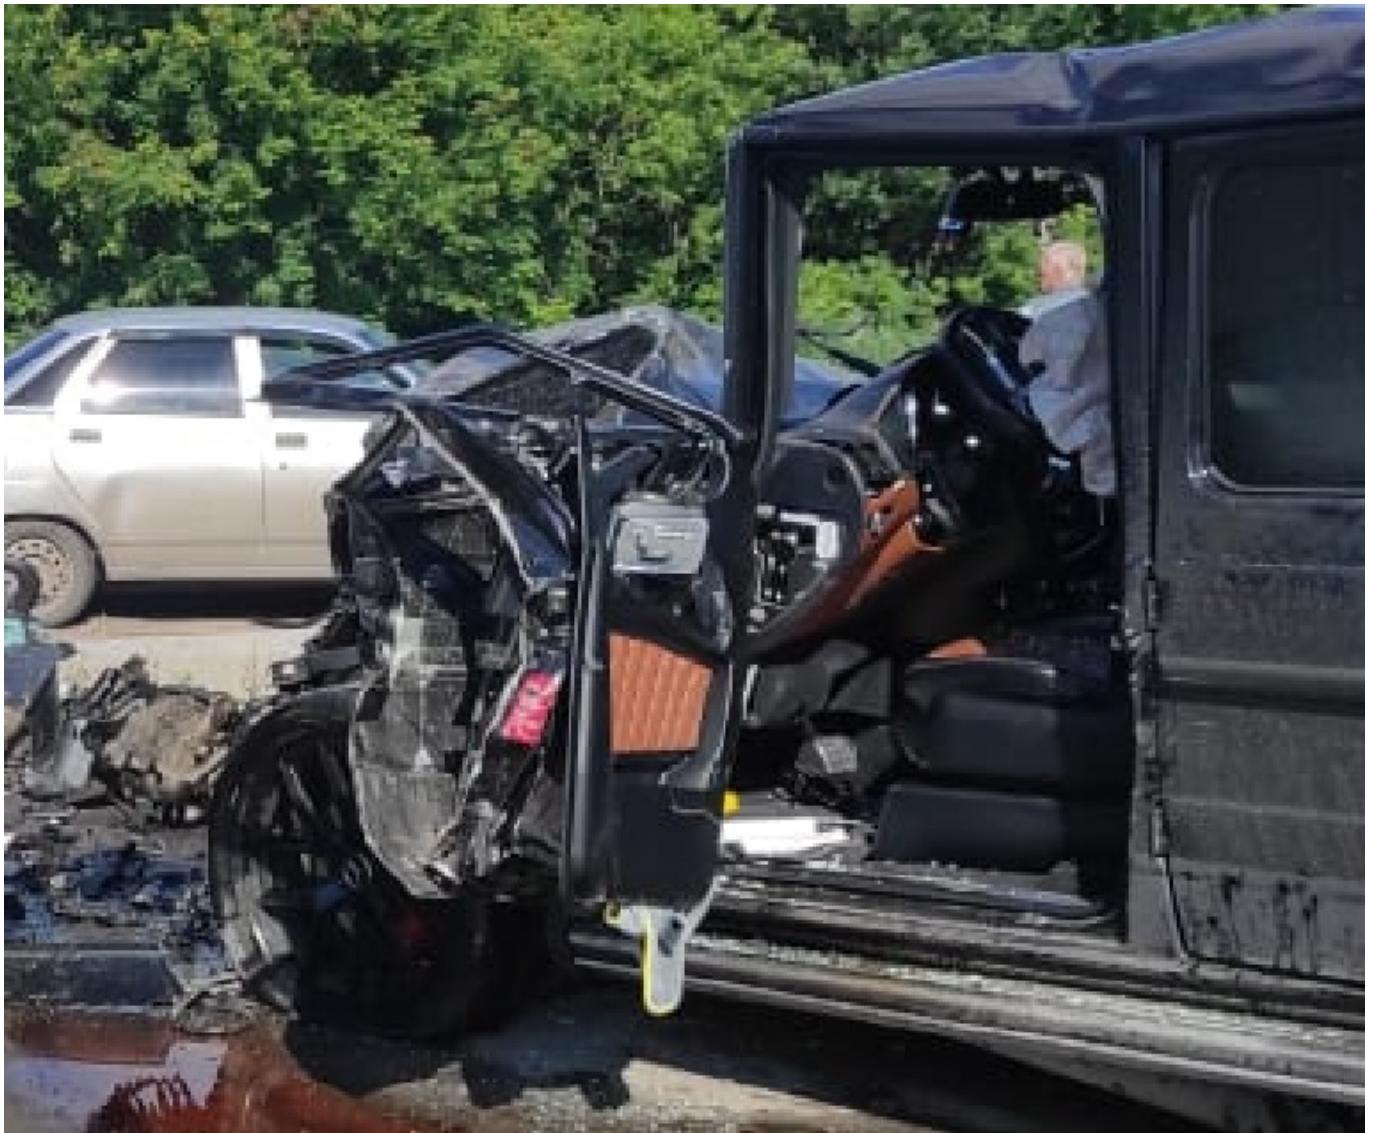
Второго автолюбителя, Андрея Катаева, 1984 года рождения, из-под обломков некогда престижного «Гелика» будут извлекать спасатели МЧС с помощью специального оборудования.
