**На узкой омской магистрали «лоб в лоб» сошлись легендарный отечественный грузовик «ЗИЛ» и престижный джип зарубежной сборки «Gelandewagen» – что осталось... за кадрами «противостояния»?**

Эффектное по видеоряду и по своим итоговым кадрам ДТП произошло еще 30 июня 2023-го года.

## «Если бы, да кабы» - как эксперт ЭКЦ Светников из «бабушки» сделал... «дедушку»!

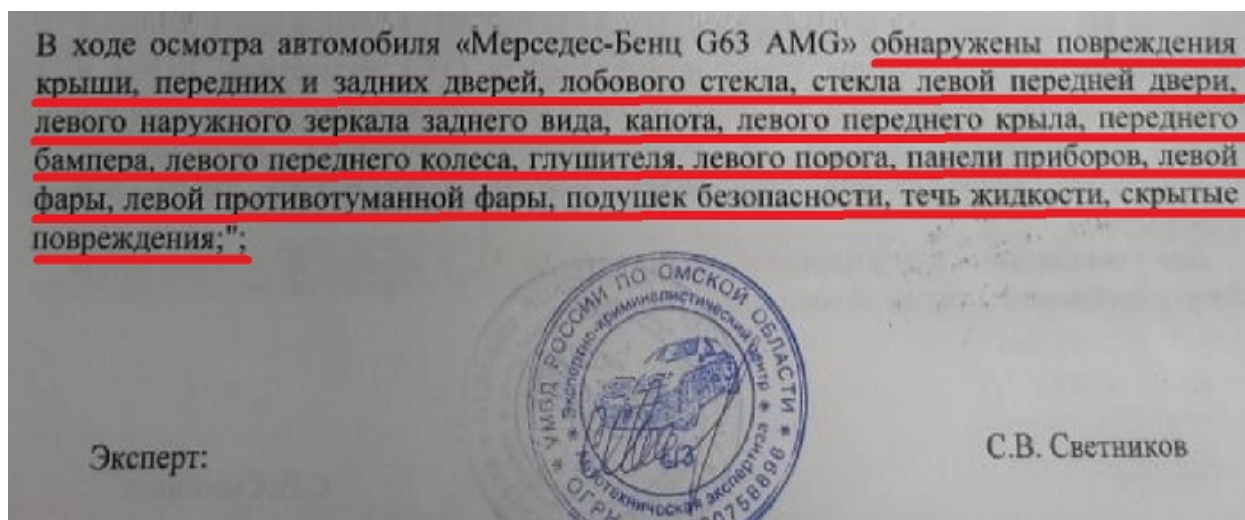
Штурман «Гелендевагена» предпринимает ошибочное решение уйти от столкновения с помощью максимального ускорения своего 500-лошадиномощного джипа.

Фиаско!

Машины бьются друг в друга как игрушечные модели из пластилиновых мультипликационных фильмов.

Практически «лоб в лоб». От легендарного германского мустанга остался один фарш.

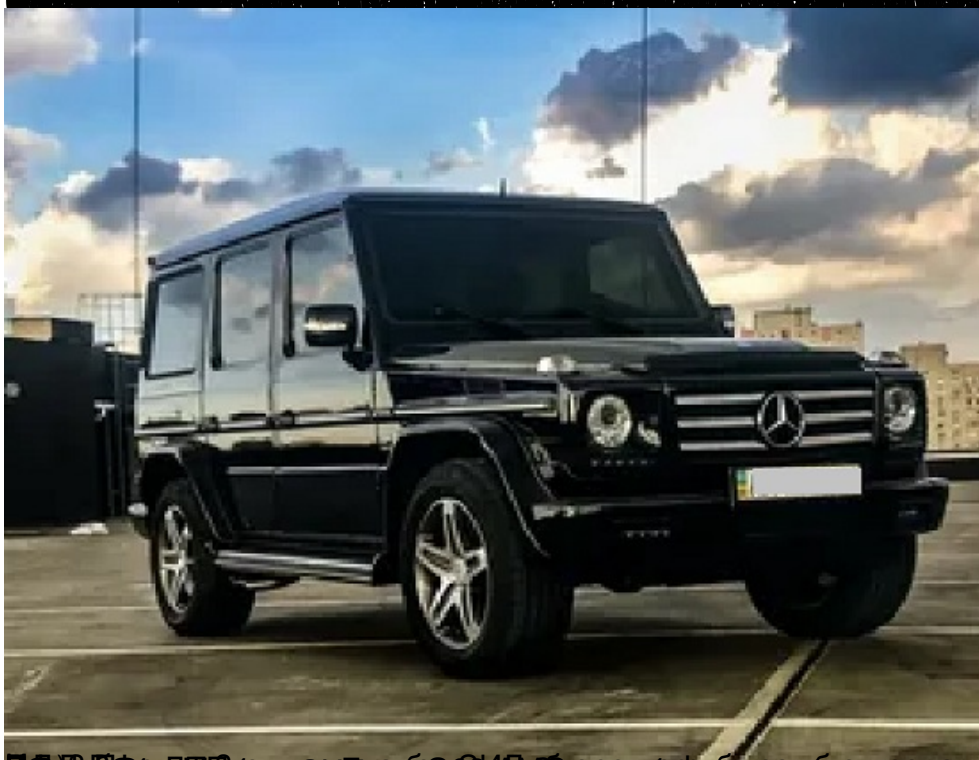
1. Экспертный анализ протокола осмотра места происшествия и схемы к нему, а так же имеющихся графических файлов вещной обстановки места происшествия, позволяет считать, что место столкновения могло располагаться на границе проезжей части и прилегающей территории, в районе осыпи осколков стекла, на некотором расстоянии от правого переднего колеса автомобиля «ЗИЛ ММЗ 554М» (см. изображение 1).

В первоначальный момент происходило контактирование передней левой части автомобиля «ЗИЛ MM3 554М» и передней левой боковой части автомобиля «Мерседес-Бенц G63 AMG». Продольные оси транспортных средств располагались под углом около  $45^{\circ} (\pm 5^{\circ})$  (см. схему). Затем, в процессе взаимодействия происходило взаимное внедрение и смещение относительно друг друга, и перемещение транспортных средств в конечное положение.
