На узкой омской магистрали «лоб в лоб» сошлись легендарный отечественный грузовик «ЗИЛ» и престижный джип зарубежной сборки «Gelandewagen» – что осталось... за кадрами «противостояния»?

Эффектное по видеоряду и по своим итоговым кадрам ДТП произошло еще 30 июня 2023-го года.

## «Если бы, да кабы» - как эксперт ЭКЦ Светников из «бабушки» сделал... «дедушку»!

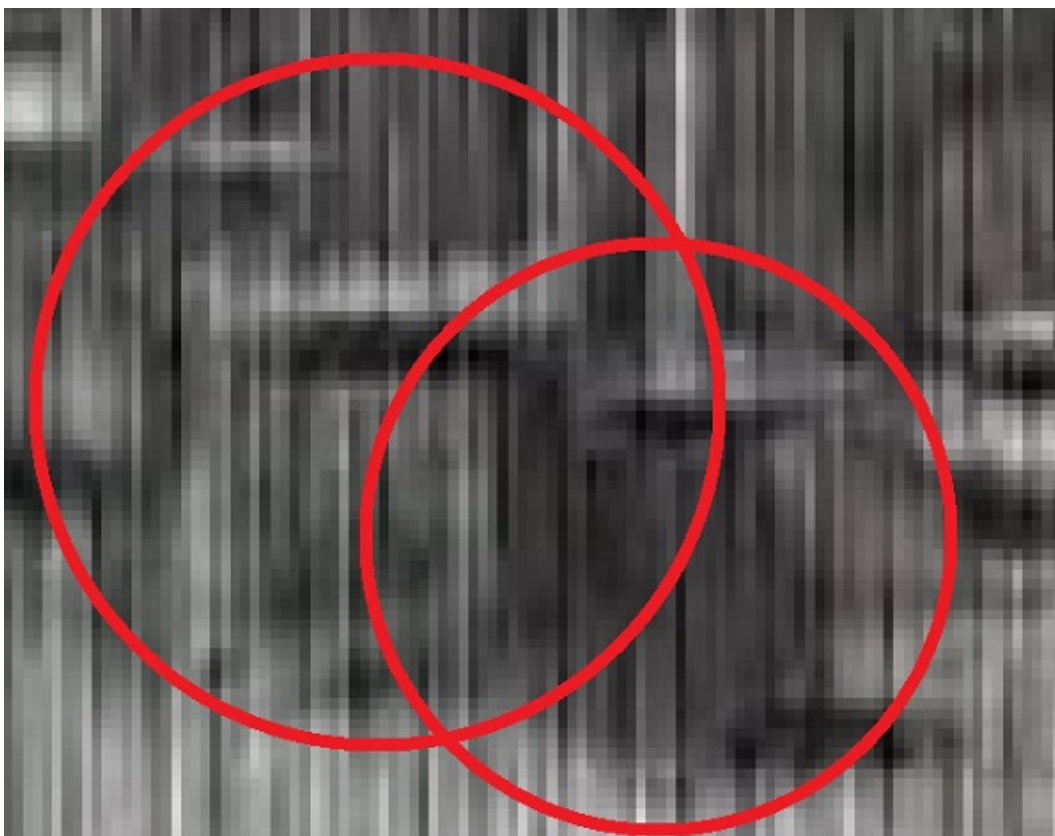
На беду немецкой чудо-технике уже упомянутый нами отечественный «ЗИЛ» в это же самое время начал маневр с поворотом с главной дороги налево.

Траектории направлений движения двух технических средств оказались в точке гипотетического

пересечения.

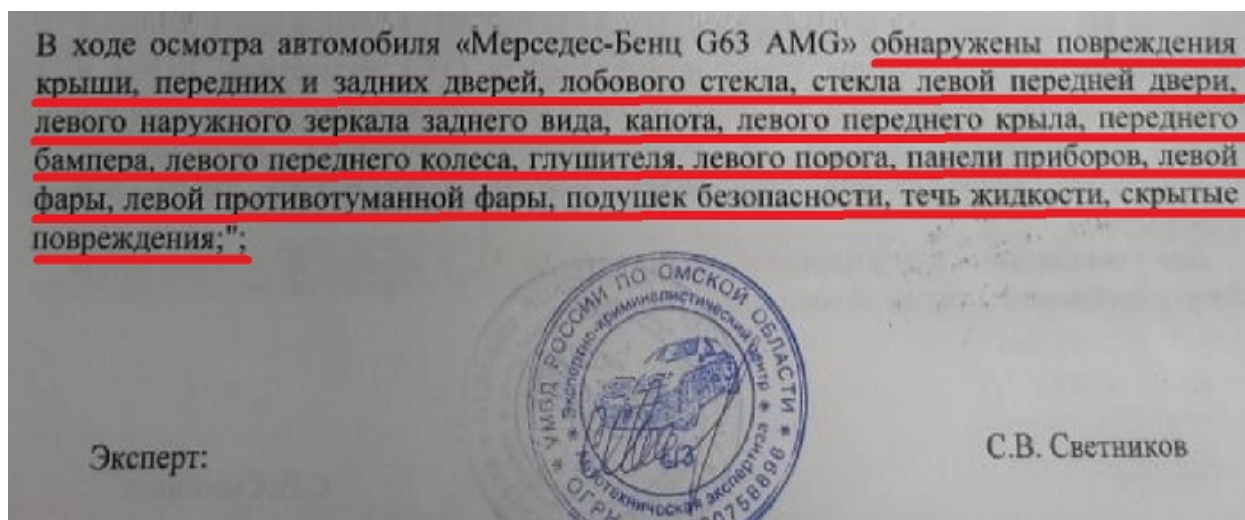
Штурман «Гелендевагена» предпринимает ошибочное решение уйти от столкновения с помощью максимального ускорения своего 500-лошадиномощного джипа.

Фиаско!

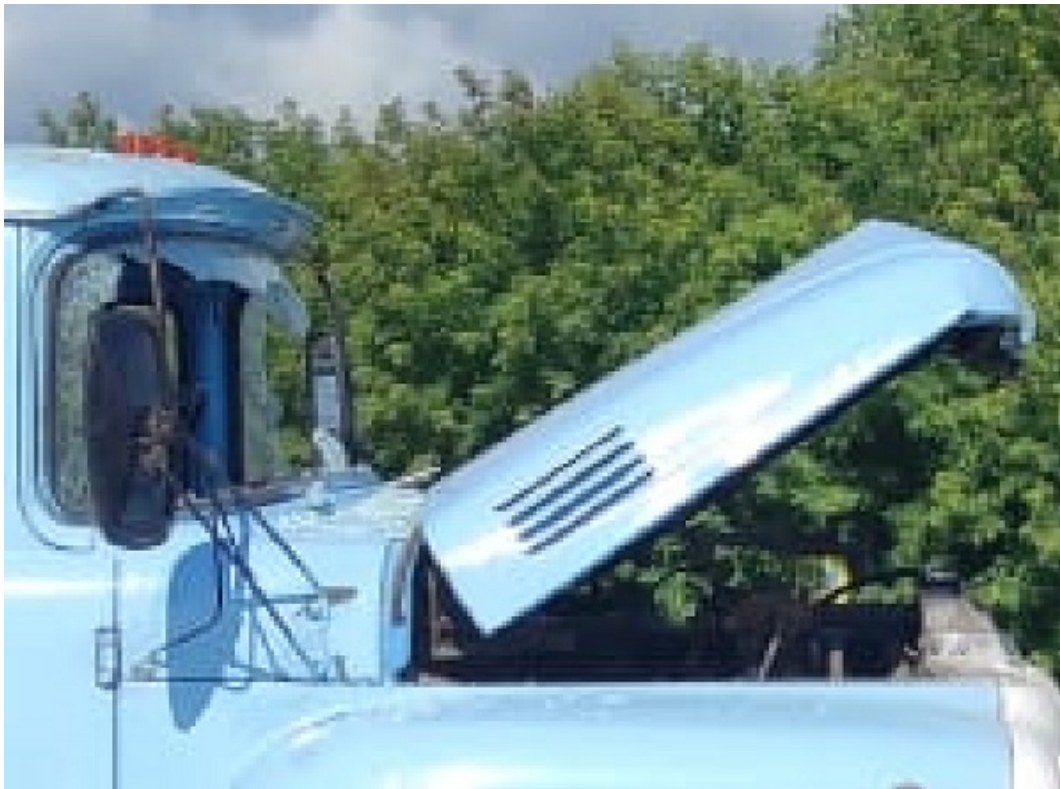
Машины бьются друг в друга как игрушечные модели из пластилиновых мультипликационных фильмов.

Практически «лоб в лоб». От легендарного германского мустанга остался один фарш.
