**На узкой омской магистрали «лоб в лоб» сошлись легендарный отечественный грузовик «ЗИЛ» и престижный джип зарубежной сборки «Gelandewagen» – что осталось... за кадрами «противостояния»?**

Эффектное по видеоряду и по своим итоговым кадрам ДТП произошло еще 30 июня 2023-го года.

## «Если бы, да кабы» - как эксперт ЭКЦ Светников из «бабушки» сделал... «дедушку»!

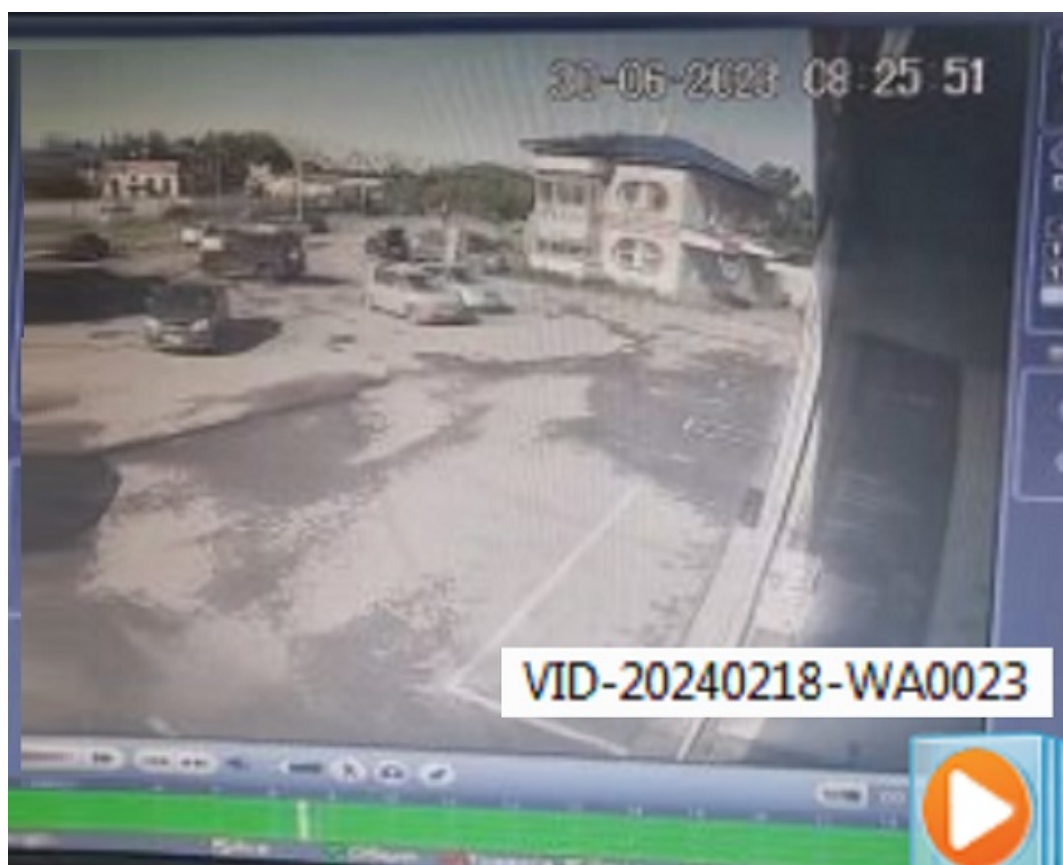
На кадрах прекрасно видно, как фешенебельный суперкар «Мерседес Бенц G63 AMG», более известный как «Гелендеваген» (в бытовом обиходе «Гелик»), несколько секунд «разминается» на парковочной площадке, а затем стремглав, набирая скорость, несется
